**PLAN DE CONSERVATION
DU SAUMON ATLANTIQUE ET DE
DÉVELOPPEMENT DURABLE
DE LA PÊCHE SPORTIVE**

LA RIVIÈRE AUX ROCHERS

Fédération québécoise pour le saumon atlantique (FQSA). 2024. Plan de conservation du saumon atlantique et mise en valeur de la pêche sportive sur la rivière aux Rochers, Port-Cartier, Québec. 68 p.

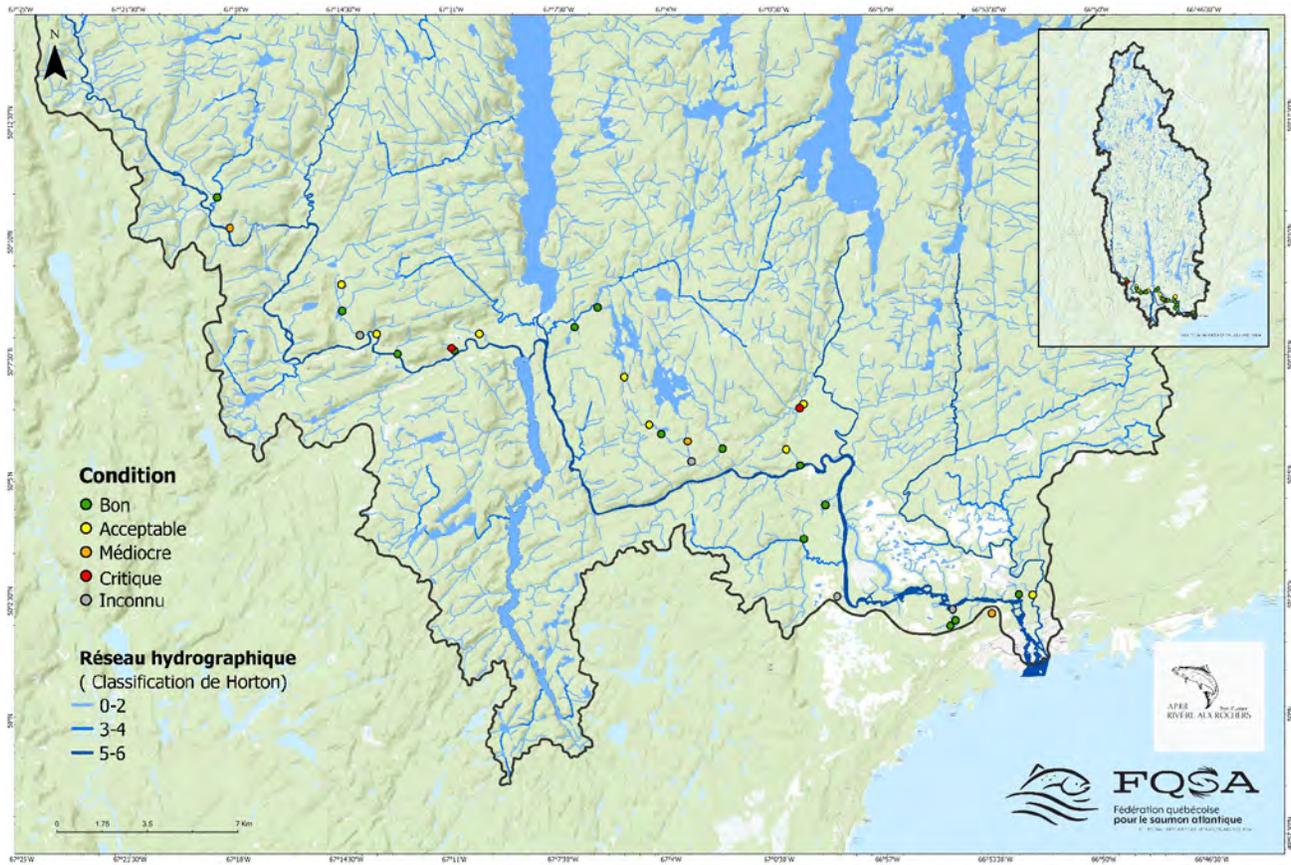
L'équipe de la FQSA s'est rendu en 2022 dans le bassin versant de la rivière Aux Rochers pour faire l'inventaire de certaines traverses de cours d'eau situées dans la partie sud. La sélection des ponceaux prioritaires fut effectuée grâce à une analyse cartographique multicritères (FQSA, 2023). Les ponceaux dont la caractérisation a été jugée prioritaire sont ceux qui avaient le plus grand potentiel d'influencer la dynamique sédimentaire du cours principal ou ceux où ayant le potentiel de fragmenter l'habitat du saumon. Un total de 33 ponceaux furent inventoriés et leur condition notée (**Figure 7**). La condition des ponceaux est divisée en 4 catégories: Bon, Acceptable, Critique et Médiocre. Un ponceau en bon état permet une circulation adéquate de l'eau, des sédiments, des débris végétaux et est franchissable par les poissons. Un ponceau dans un mauvais état ne permet pas un écoulement adéquat, facteur pouvant notamment être causé par un mauvais entretien de celui-ci. L'affaissement ou encore l'obstruction d'un ponceau représente également des facteurs de détérioration de l'état des ponceaux. La majorité des ponceaux étaient dans un état bon ou acceptable (respectivement 15 et 8 ponceaux). Deux ponceaux étaient dans un état critique et trois dans un état médiocre.

Figure 7 Condition des traverses de cours d'eau inventoriées sur le bassin versant de la rivière Aux Rochers (FQSA, 2023)

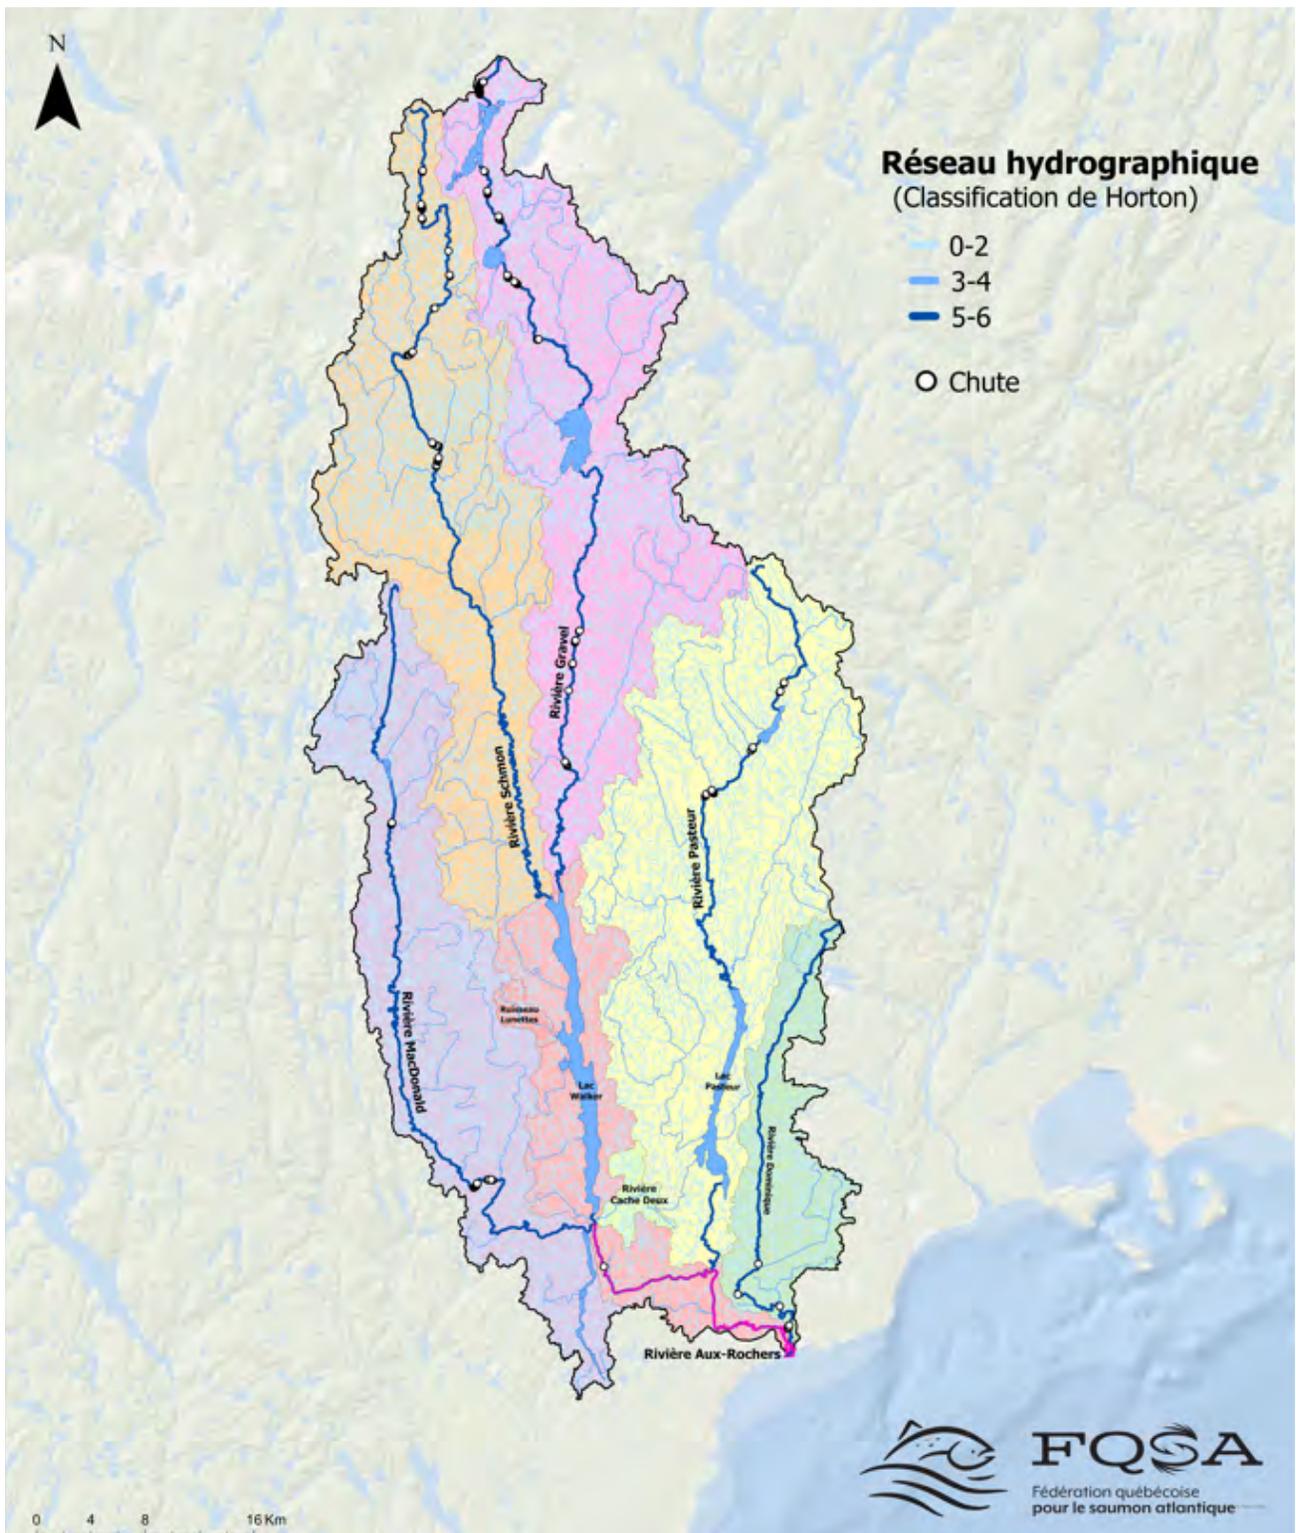
Figure 9 Réseau hydrographique par sous-bassins versants sur le territoire du bassin versant de la rivière aux Rochers (FQSA, 2023)

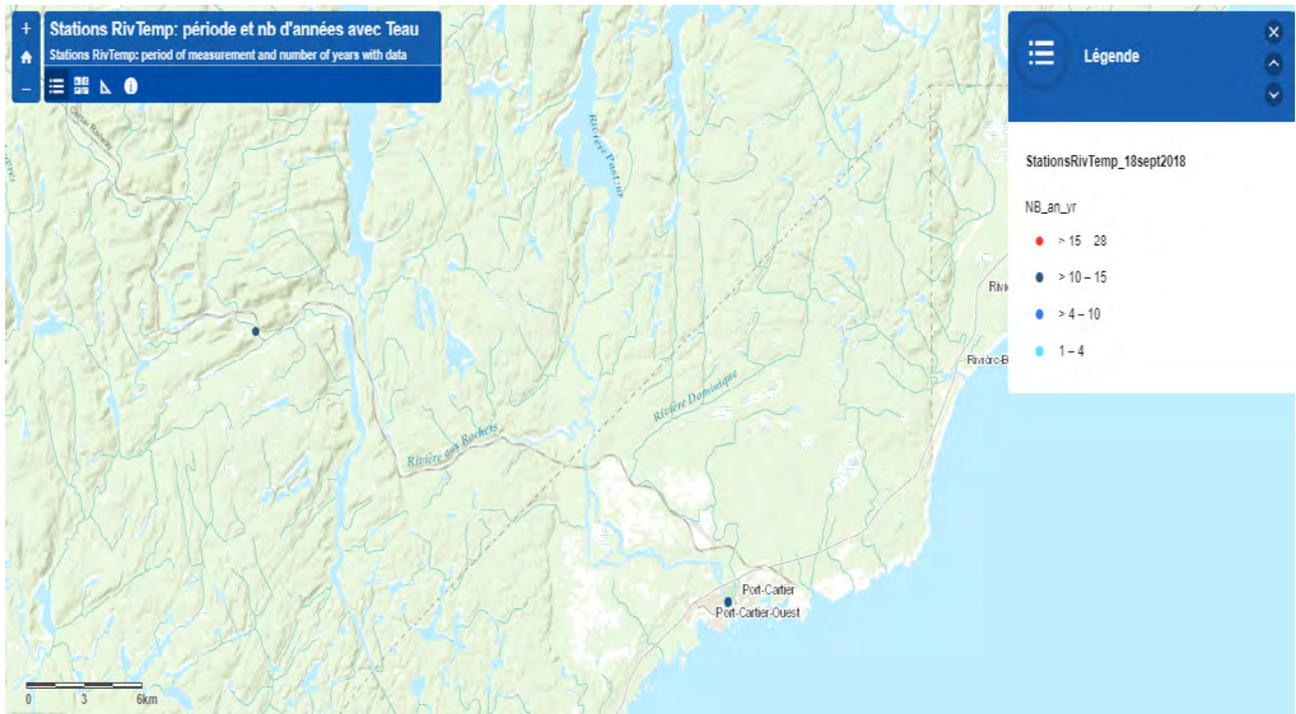
La rivière aux Rochers fait l'objet d'un suivi de la température à deux endroits différents sur la rivière de manière intermittente depuis 2001. Les deux stations sont opérées par le MELCCFP et enregistrent des données durant les mois de juin à octobre. La première station se trouve à l'embouchure de la rivière, à la hauteur du piège de capture, en aval de la chute. La deuxième station se trouve plus haut sur la rivière, dans le ruisseau MacDonald (**Figure 10**). Chacune des stations enregistre, de manière journalière, la température minimale, maximale et moyenne. Les températures moyennes mensuelles ont été compilées dans les **Tableau 4** et **Tableau 5**. Autant au niveau de l'embouchure que pour le ruisseau MacDonald, les mois les plus chauds sont juillet et août. Le mois d'août est souvent plus chaud de quelques degrés. Il ne semble pas se dégager de tendance claire laissant supposer une problématique d'eau chaude sur la rivière aux Rochers puisque les moyennes mensuelles sont toujours restées en deçà de 20 degrés. Toutefois, cela ne veut pas dire que la rivière n'a pas dépassé les 20 degrés de manière ponctuelle au cours de certaines journées. On ne note heureusement aucun épisode de plusieurs jours au-delà de cette température.

Figure 10 Localisation des stations de mesure de température (points bleus) sur la rivière aux Rochers (RivTemp, 2023)

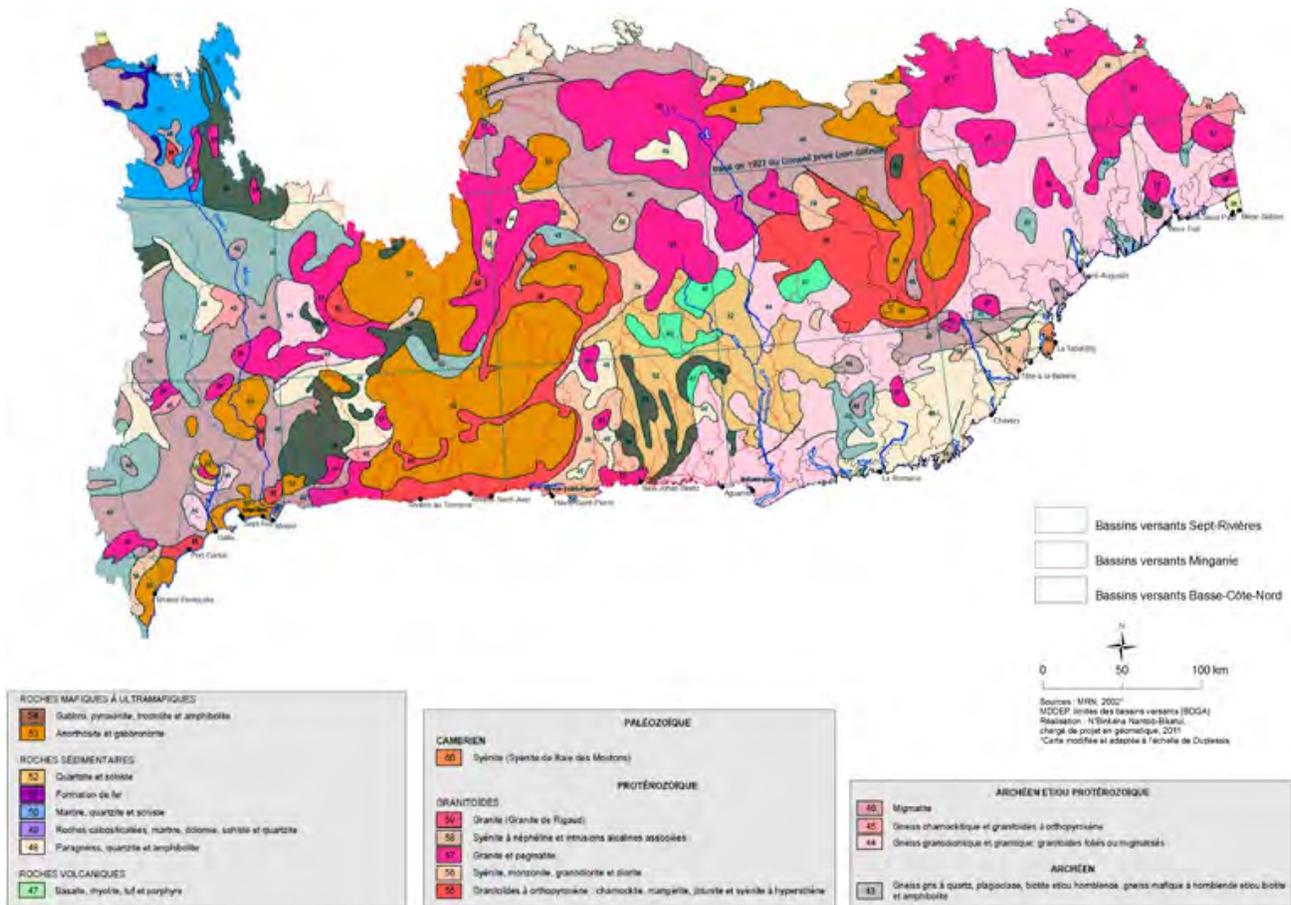
Figure 11 Carte lithologique du GIEBV Duplessis (OBV Duplessis, 2015)

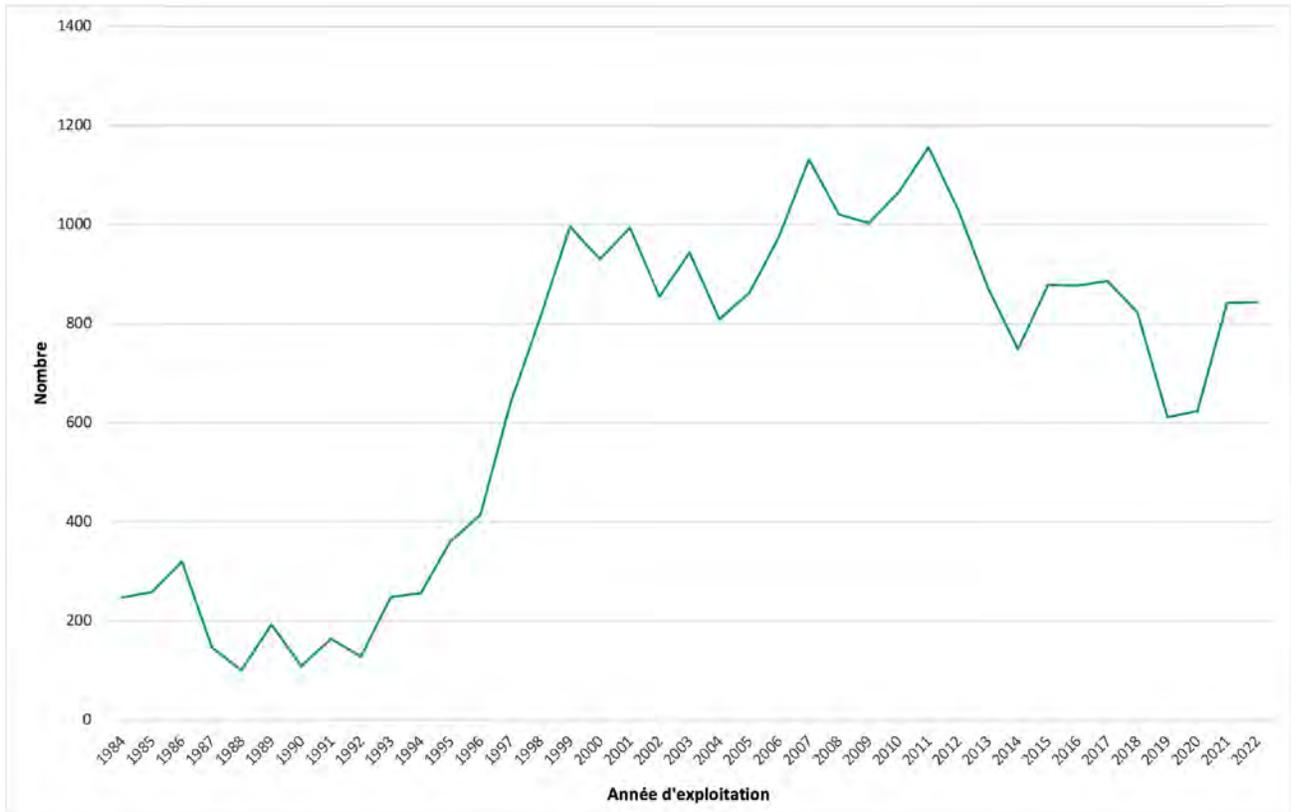
Figure 15 Nombre de jours-pêche annuel sur la rivière aux Rochers de 1984 à 2022 (MELCCFP, 2023)

Les meilleures années en termes d'achalandage sur la rivière aux Rochers ont été 2007 et 2011 avec 1131 et 1156 jours-pêche respectivement. Depuis 2011, on remarque généralement une diminution du nombre de jours-pêche enregistrés sur la rivière. En 2022, la rivière a enregistré 843 jours-pêche (**Figure 15**).

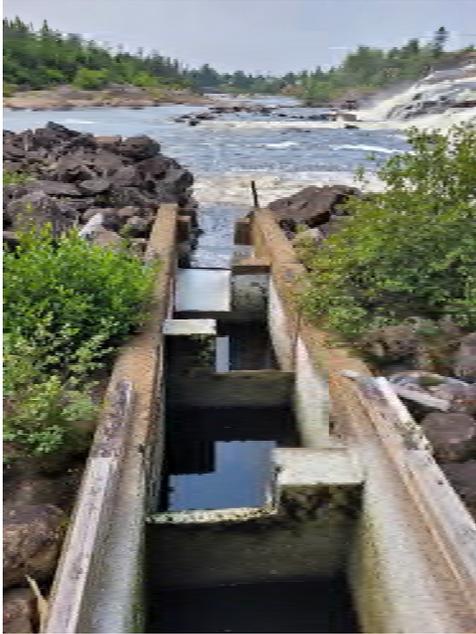
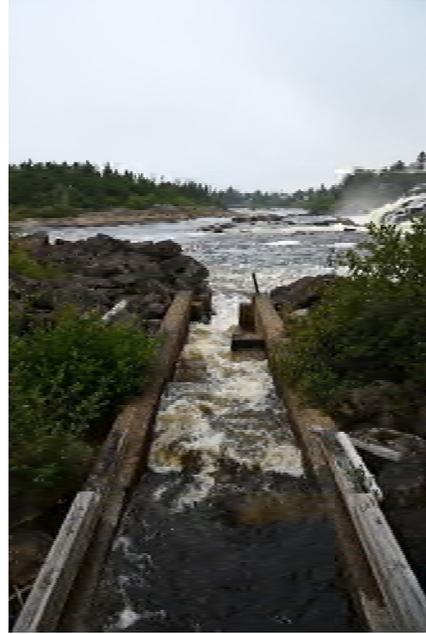
Photos 1 et 2. Passe migratoire amenant le saumon dans la cage 1, à sec et en fonction.

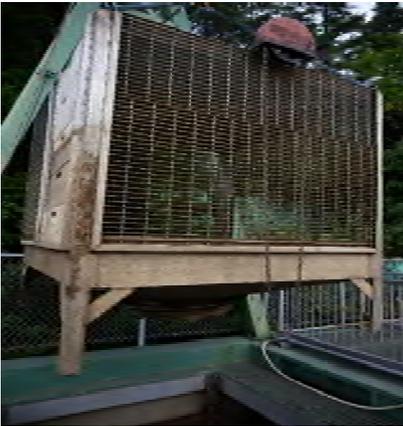
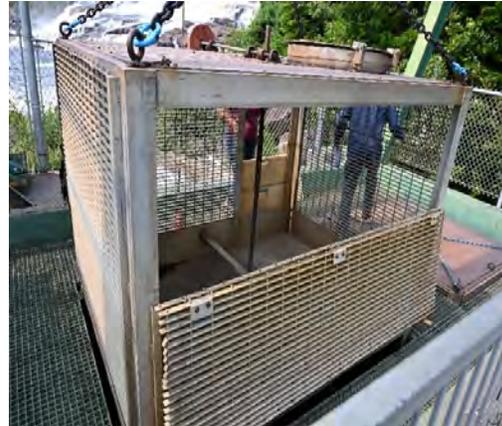
Photos 3 et 4. Cages 1 et 2 levées.

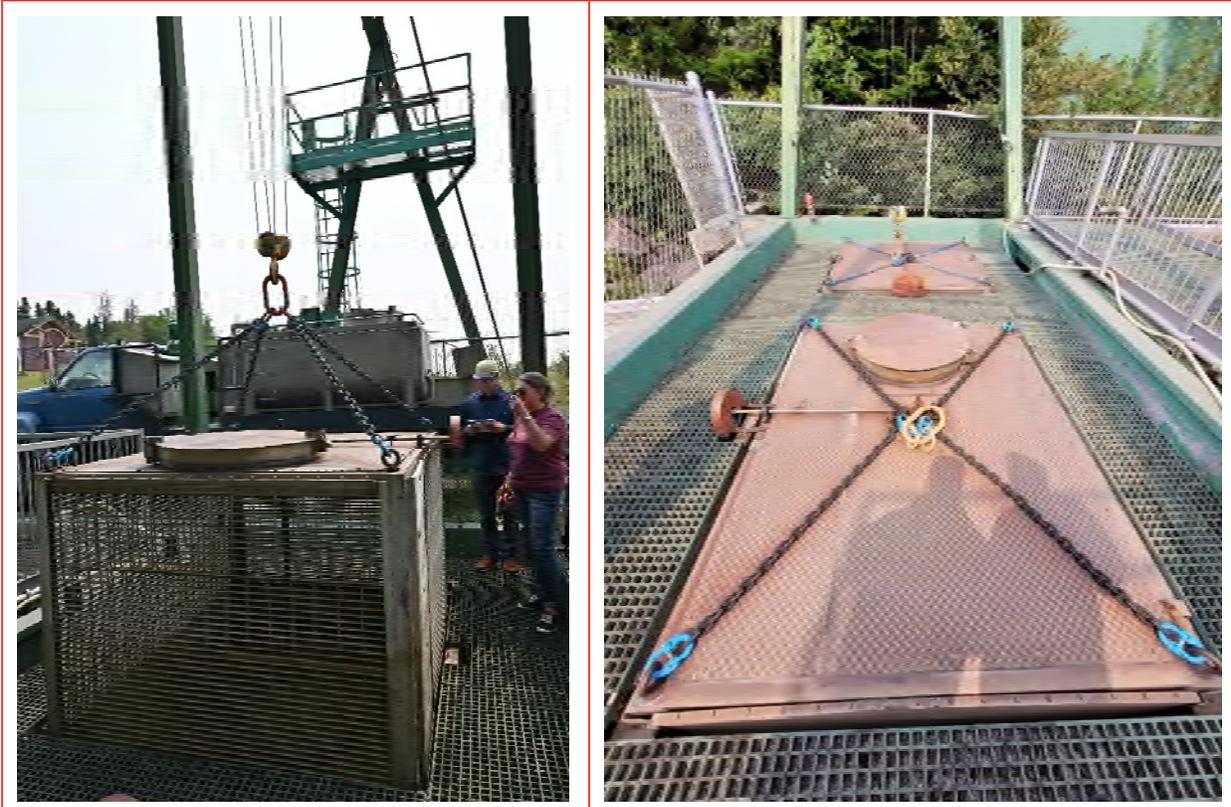
Photos 5 et 6. Cage 2 et camion de transport, et cages 1 et 2 en position d'opération.

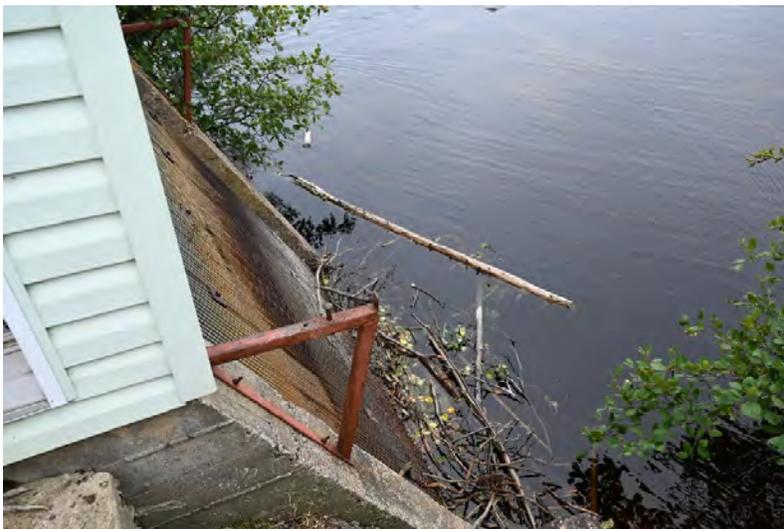
L'alimentation en eau de la passe migratoire est assurée par une prise d'eau située en amont du barrage en rive droite (photo 6). Selon les intervenants de l'APRR, le point de captage de cette alimentation hydraulique nécessite un entretien régulier dû à l'accumulation de débris ligneux dans la grille et un retrait annuel des sédiments qui s'accumulent dans le bassin.

Photo 6. Prise d'eau en amont du barrage.

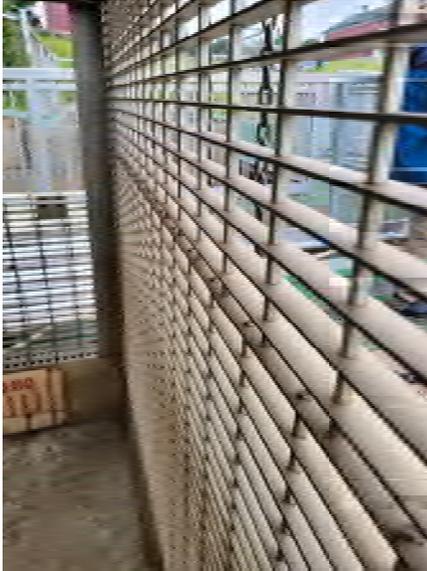
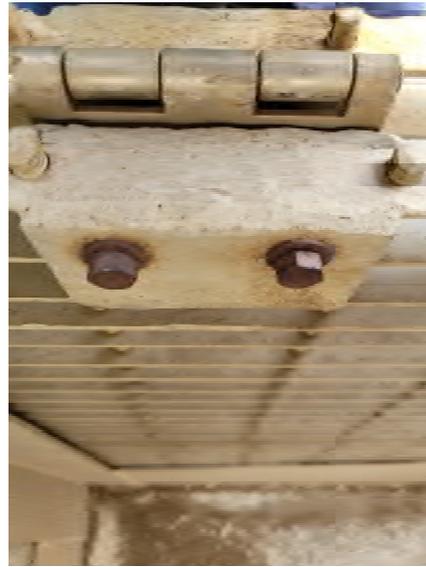
Suivant les discussions avec l'APRR durant la visite, il a été remarqué que la grille de la cage où se cogne le saumon possède des arêtes très vives (photo 7). De plus, les pentures ayant des arêtes vives en surépaisseurs du grillage intérieur, permettant l'ouverture du panneau, sont situées tout juste au-dessus de l'élévation du niveau d'eau et le saumon peut donc se frapper sur celles-ci (photo 8). Ces deux éléments contribuent ainsi à causer des blessures aux saumons captifs.

Photos 7 et 8. Grillage de la cage avec arêtes vives et pentures à l'intérieur de la cage.

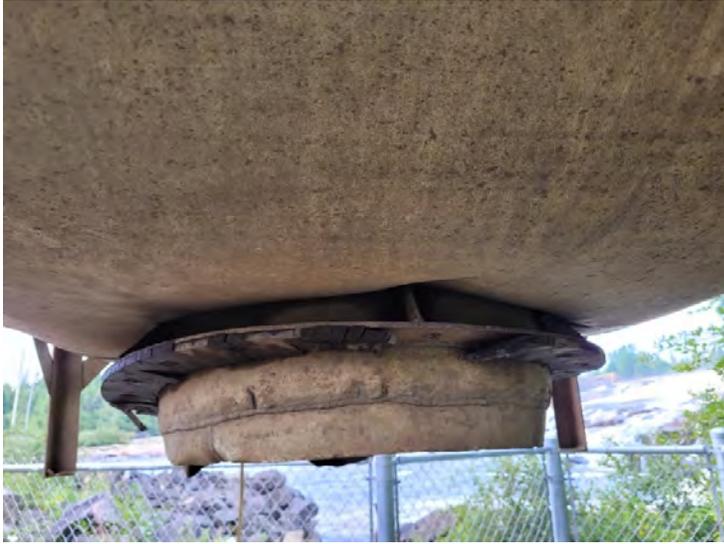
Le fond de la cage de capture est déformé à la suite des années d'opération, particulièrement à proximité du bouchon, ce qui crée des dépressions à l'intérieur où le saumon reste captif lors de la vidange de la cage (photo 9).

Photo 9. Déformation du fond de la cage à proximité du bouchon

Une équipe de WSP a effectué la visite de la passe migratoire le 13 août 2024. En plus d'inspecter les principales composantes de la passe migratoire et du système de capture et transfert de saumon, nous avons recueilli les commentaires des intervenants de l'APRR afin de documenter les problématiques associées à l'opération du piège de capture de saumon de la rivière aux Rochers. En général, les composantes de la passe migratoire sont en bonne condition. Les principales problématiques sont en lien avec la cage de capture qui cause des blessures aux saumons. *A priori*, cette cage de capture devrait être retirée et livrée à une entreprise d'usinage de pièces métalliques qui pourrait analyser la cage pour voir la meilleure solution entre changer le fond au complet ou réparer celui-ci, et évaluer les coûts de ces réparations.

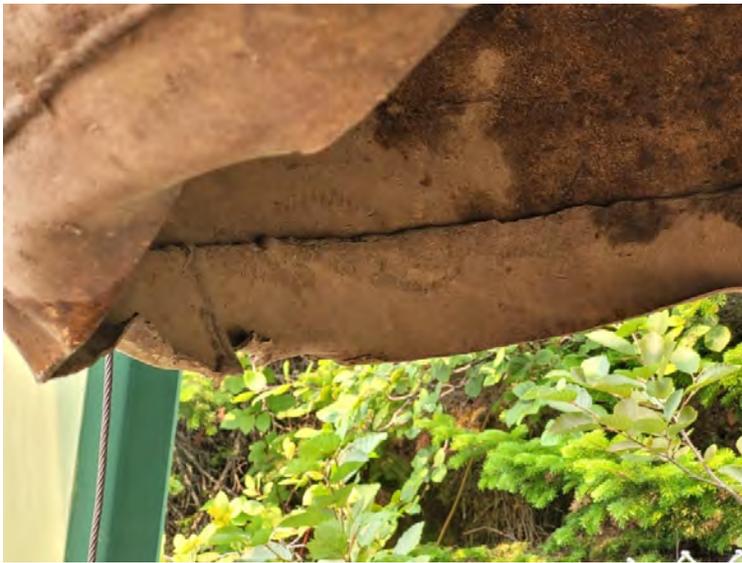
Il y a parfois un espace important entre le grillage latéral de la cage et les bordures métalliques du fond de la cage. Ces bordures sont minces, ce qui expose une arête vive qui pourrait blesser le saumon si celui-ci nage à proximité des côtés de la cage.

Photo 10. Arceau sous la cage abimé, créant des arrêtes métalliques vives

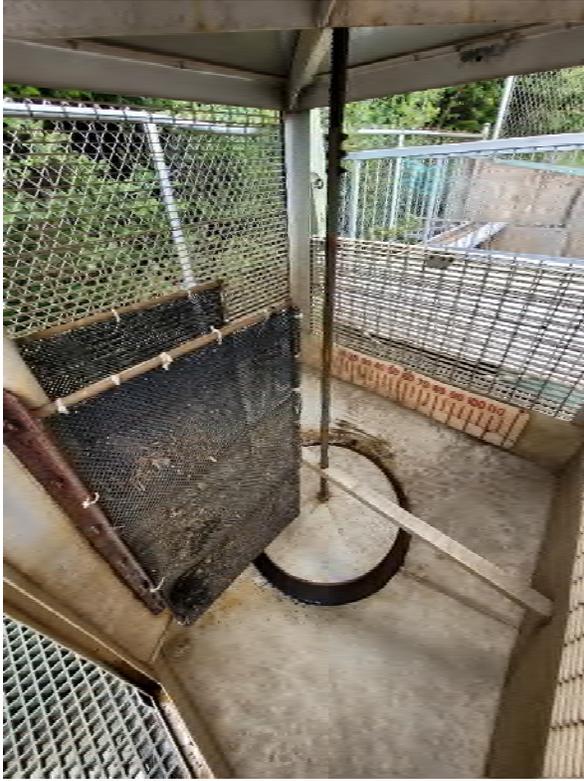
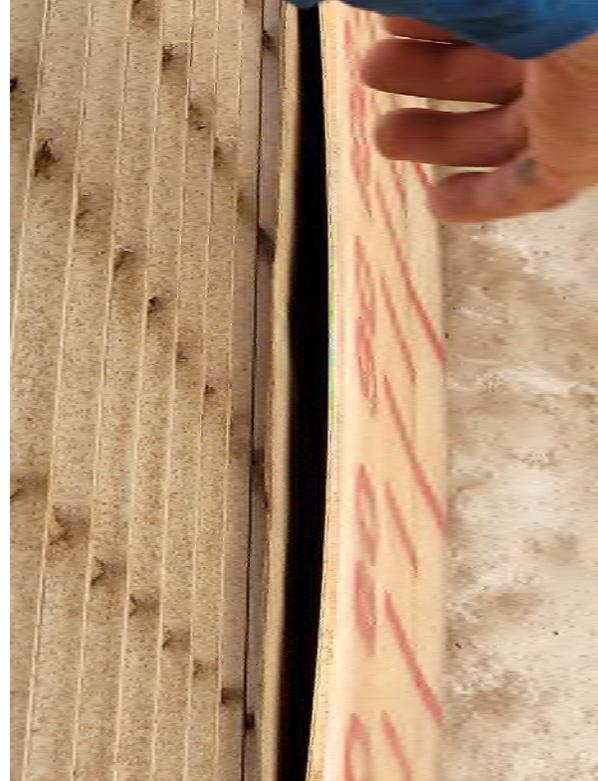
La règle de mesure au fond de la cage est aussi en mauvais état (photos 11 et 12). Elle n'est pas bien fixée, ce qui peut entraîner des vibrations de celle-ci. Le saumon a tendance à s'éloigner des vibrations, ce qui pourrait expliquer en partie son comportement agité dans la cage.

Photos 11 et 12. Règle de mesure en mauvais état et mal fixée aux bordures latérales.

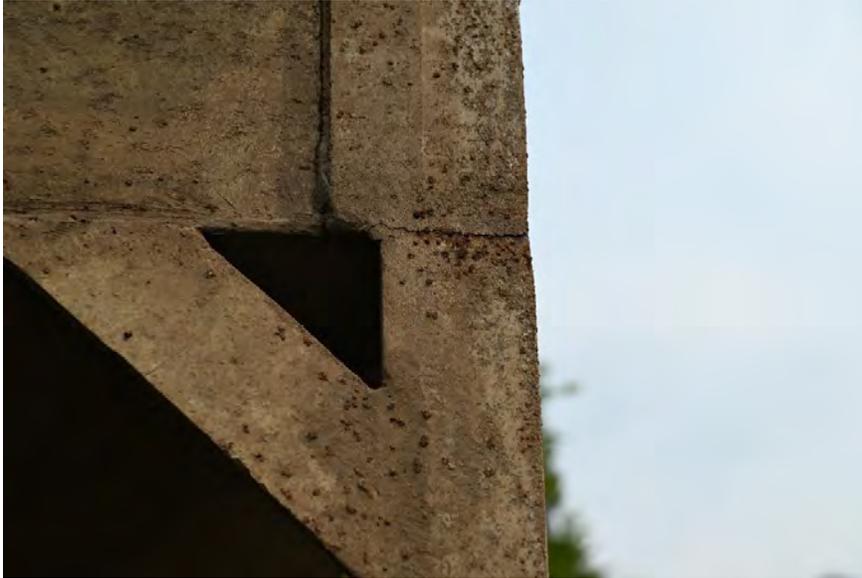
Au niveau structural, il y aurait quelques soudures mineures à réparer sur le fond de la cage et des fissures sur une des pattes de la cage seraient à réparer pour éviter la rupture de celle-ci (photo 13).

Photo 13. Fissure à réparer à une des pattes de la cage 1

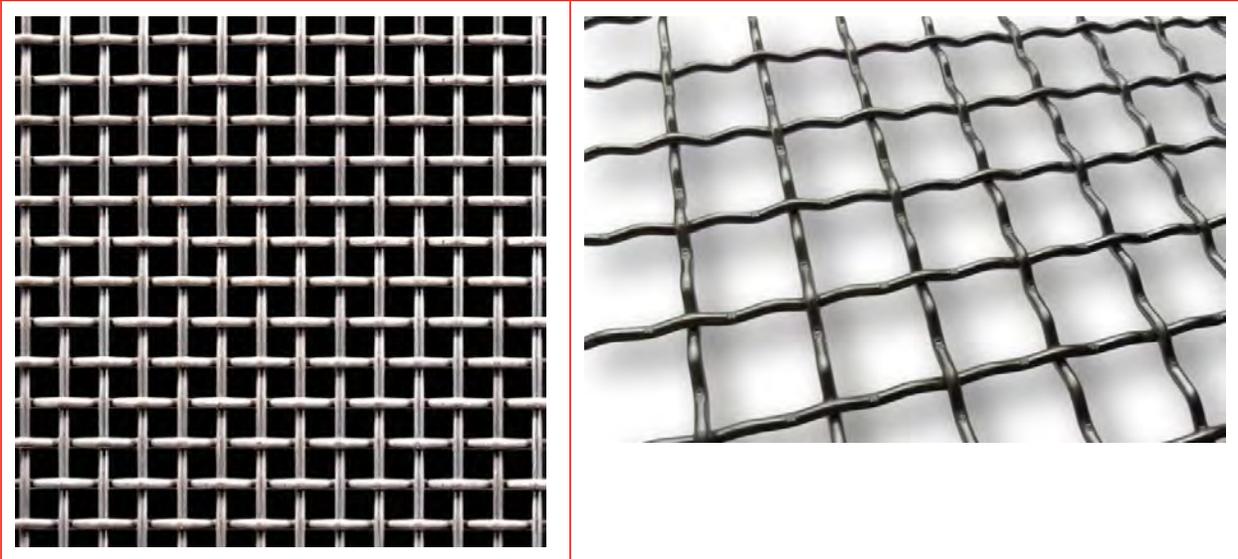
Photos 14 et 15. Grillage en aluminium de type Wooven Mesh pouvant être mis en place sur la face amont de la cage.

Il est recommandé de remplacer le grillage à l'extrémité amont de la cage. Celui-ci est maintenu en place par des glissières, il peut donc être facilement enlevé et remplacé. Un grillage tissé en aluminium, de type « Woven mesh », avec espacement de 25 mm et un diamètre de 3,4 mm des tiges, pourrait être une solution pour le remplacement du panneau (photos 14 et 15). Seul le panneau amont devra être remplacé. Ce changement de panneau permettrait aussi de corriger la présence des pentures, celles-ci ne seront plus requises. Un suivi à la suite de ce changement devra être effectué pour valider s'il y a amélioration des causes de blessures sur le saumon.
